Numéro 1/2003

# feedback

Rapports de difficultés en service de l'aviation canadienne

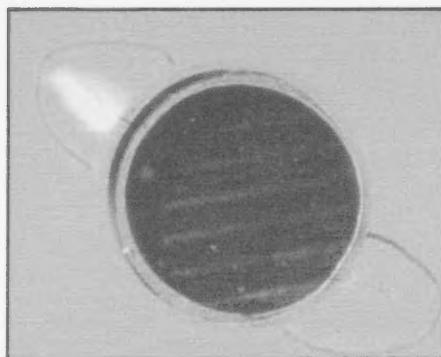
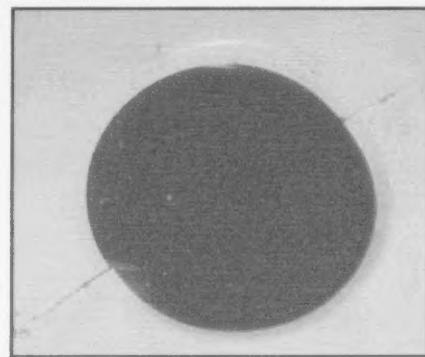
RDS no 20020116004

Au cours d'une inspection régulière de l'avion, qui totalisait 8 239 heures, on a découvert des criques dans la zone du longeron avant du stabilisateur, au niveau du trou d'allégement entre les deux nervures avant (portant la référence 532001-50). Le centre (portant la référence 10532001-23) du revêtement du stabilisateur était également criqué dans la même zone.

*Criques au niveau  
du longeron avant  
d'un stabilisateur d'un  
Cessna C172*

La base de données des RDS contient de nombreux rapports de criques semblables découvertes dans cette zone. Transports Canada rappelle aux TEA de porter une attention particulière à l'inspection de cette zone.

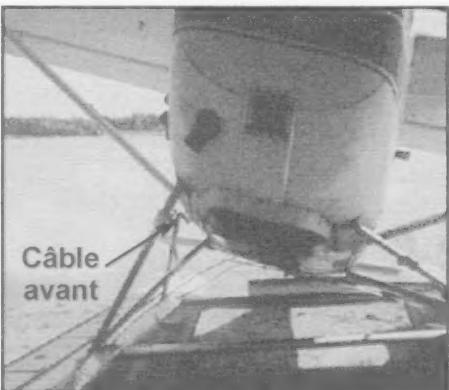
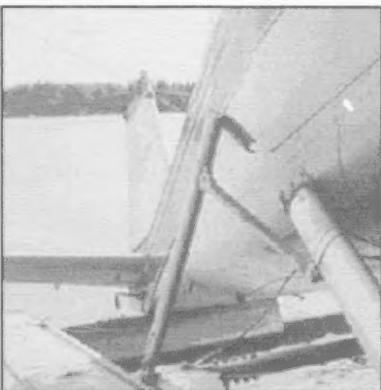
"Vers la fin de la course au décollage, au moment où l'hydravion se trouvait à quelque deux pieds au-dessus de l'eau, il est retombé à cause de l'air instable. À ce point, j'ai entendu un grand bruit et l'hydravion est devenu instable sur ses flotteurs. J'ai aussitôt interrompu le décollage. À la suite de la perte de portance consécutive au ralentissement de l'appareil, l'aile gauche s'est brusquement inclinée et son extrémité a touché la surface de l'eau. L'appareil s'est brusquement déporté vers

la gauche en déplaçant une grande quantité d'eau, mais je suis néanmoins parvenu à l'empêcher de se renverser. Toutes les ferrures de fixation des jambes de flotteur se sont rompues, et lorsque l'hydravion s'est finalement immobilisé, le moteur pointait vers le haut et l'empennage ainsi que l'aile gauche étaient partiellement submergés. On a remorqué l'hydravion jusqu'à la plage de ma propriété. Au cours de l'inspection, on a constaté que les deux câbles de haubanage de flotteurs étaient rompus (côté inférieur gauche à côté supérieur droit)".

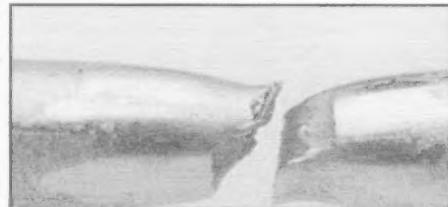
3. On a expédié au laboratoire du Bureau de la sécurité des transports (BST) pour fins d'analyse les deux câbles rompus en question ainsi qu'un troisième câble relié à un autre incident. Le rapport technique conclut que les défaillances étaient conformes à une rupture due à une surcharge d'un matériau essentiellement ductile, rupture survenue dans la zone située juste sous les pans de manœuvre hexagonaux sous les filets.

Photographie de laboratoire de l'un des câbles endommagés  
(Remarquez la réduction du diamètre dans la zone de la rupture.)

*Transports Canada recommande que les propriétaires et les TEA inspectent attentivement ces câbles de haubanage de flotteurs à la recherche de tous signes de dommage dans cette zone en portant une attention particulière aux signes précurseurs d'une rupture par surcharge dans la zone des pans de manœuvre, à la suite d'un amerrissage brutal. Tous câbles suspects devraient être remplacés par les nouvelles pièces de rechange offertes par EDO.*
